PROJETO DE LEI MUNICIPAL Nº 10/2016

**“DISPÕE SOBRE A DEMOLIÇÃO DO GINÁSIO 13
(TREZE) DE MAIO, E DAS OUTRAS
PROVIDÊNCIAS.”**

LAUDO TÉCNICO

LOCAL: QUADRA POLIESPORTIVA 13 DE MAIO

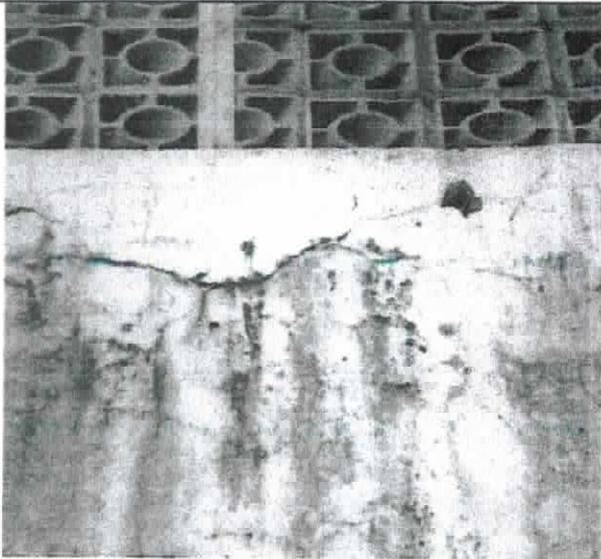
Trincas horizontais, verticais e aleatórias que compromete a estrutura física do prédio.

1- Providenciar a demolição e retirada dos materiais do local, assim garantirá a segurança física e sanitária da população que utiliza e circundam o ginásio interditado.

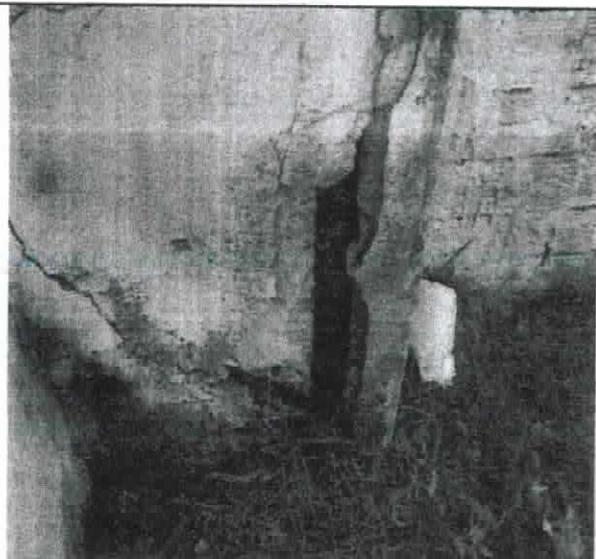
Pilar com estrutura metálica exposta e danificada por corrosão e compressão.

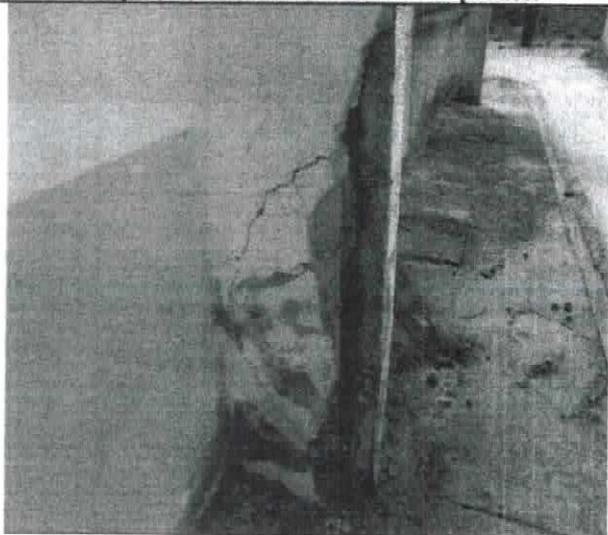
Pilar com estrutura metálica exposta e danificada por corrosão e compressão.

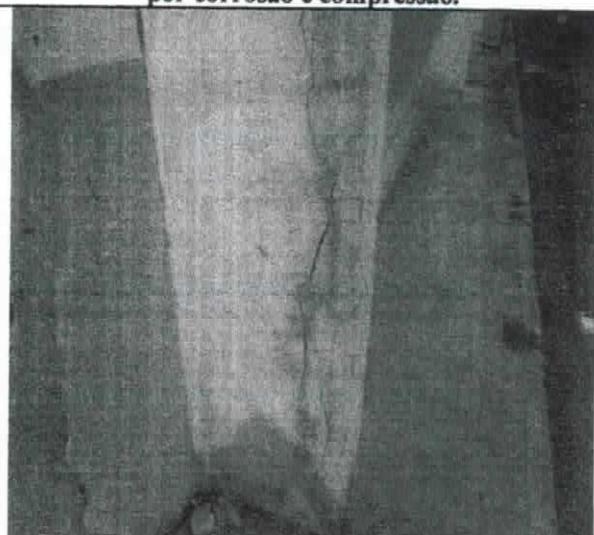
Pilar com trincas no concreto, comprometendo a estrutura do prédio.

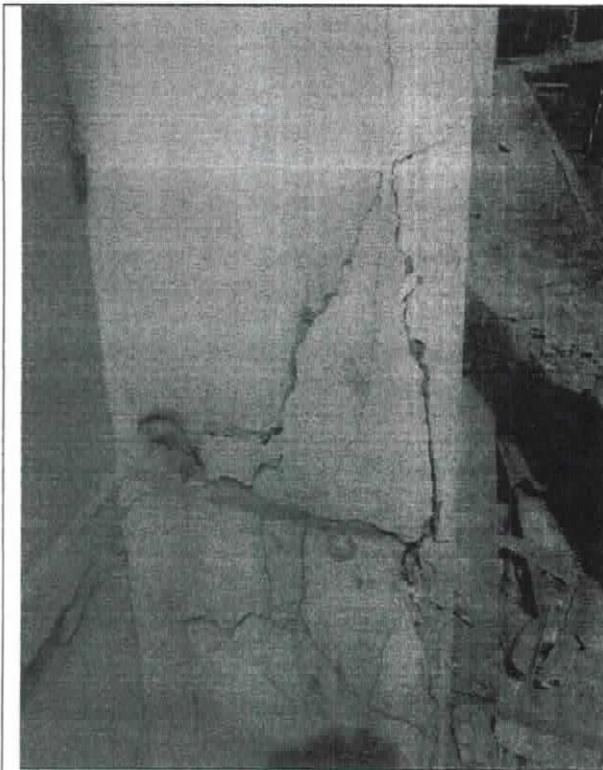
Pilar com trincas no concreto, comprometendo a estrutura do prédio.

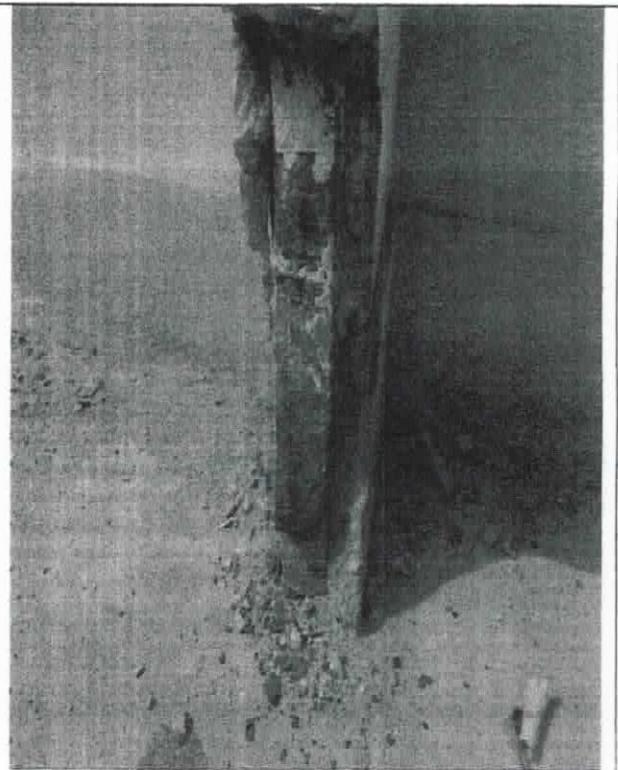
Pilar com estrutura metálica exposta e danificada por corrosão e compressão.

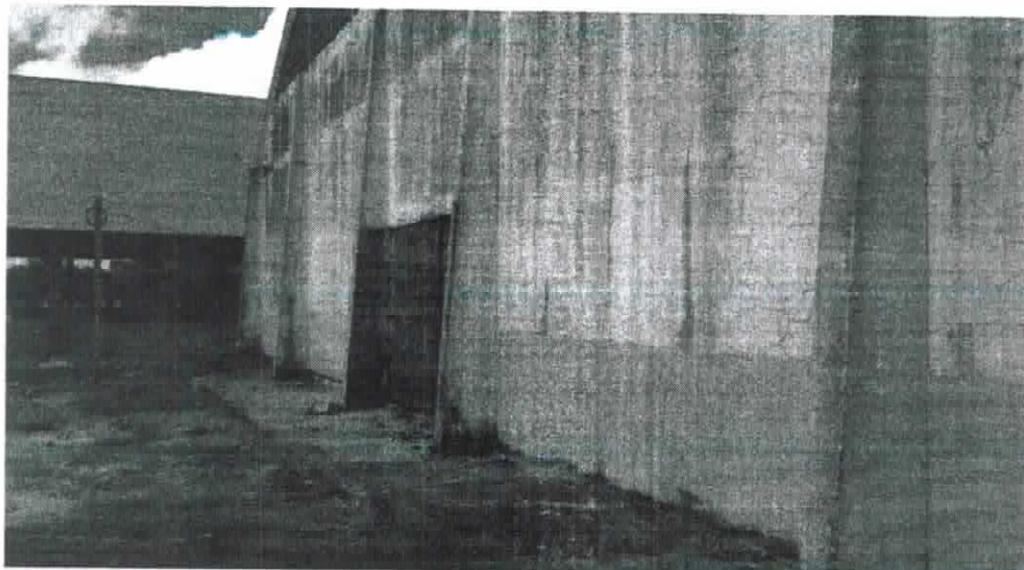
Figura 1: Entrada principal do ginásio. Base dos pilares comprometida pela infiltração do solo; fissuras em direções aleatórias e trincas horizontais próximo do piso.

Concluimos através deste laudo que não é viável a recuperação do prédio e que a estrutura danificada deve ser retirada o mais rápido possível evitando que novos eventos emergenciais aconteçam no local. Visto que a não retirada do prédio danificado poderá comprometer a estrutura ainda existente e colocar em risco a segurança e qualidade do mesmo.

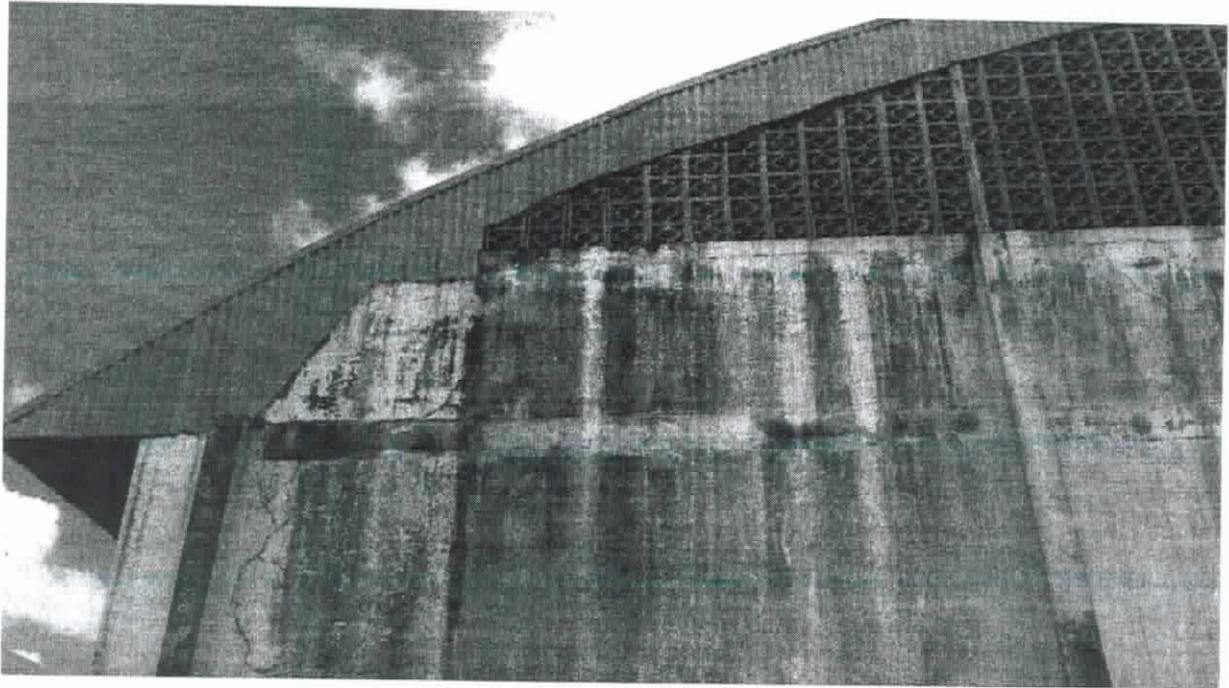
Figura 2: Parte superior da vedação e cobertura. Patologias devido à infiltração, trincas horizontais e verticais próximo a pilares e vigas e fissuras em direções aleatórias.

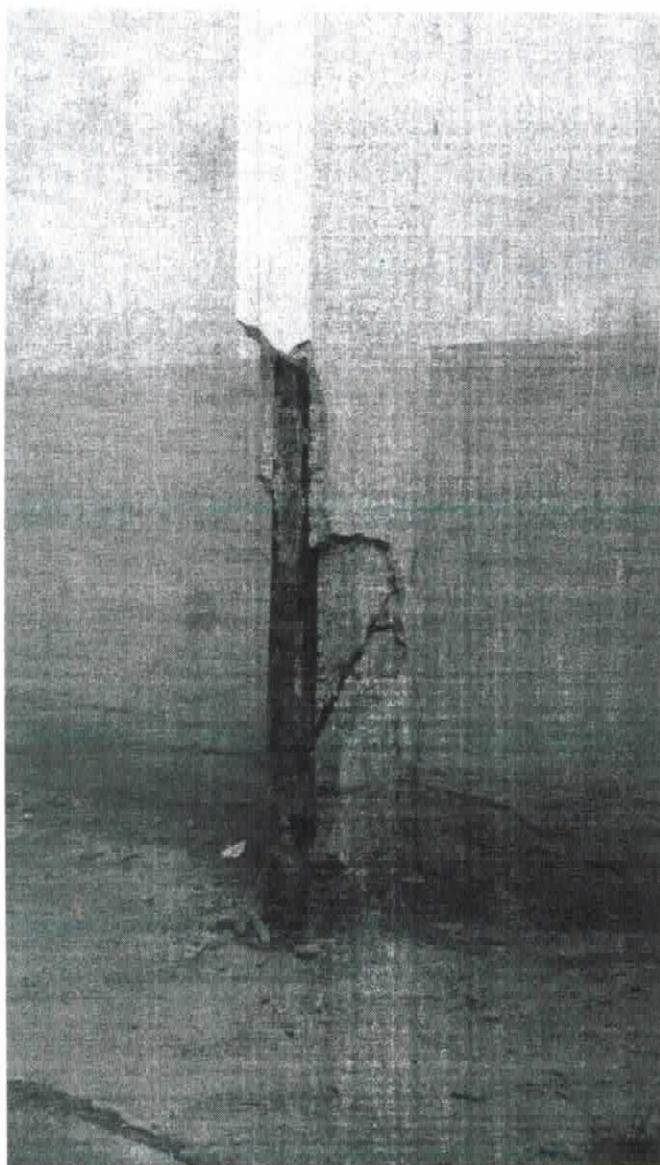
Figura 3: Pilar com estrutura metálica exposta e danificada por corrosão e compressão.

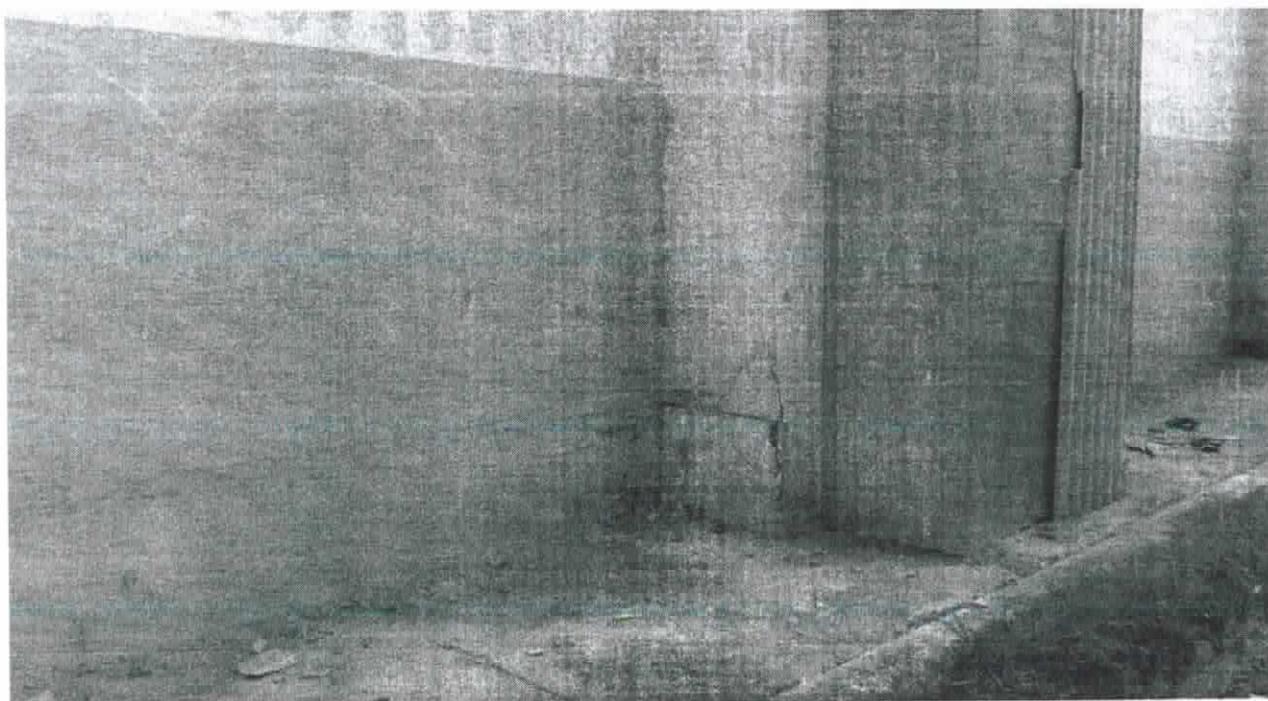
Figura 5: Trincas horizontais próximos ao solo e detritos devido a pequenos desmoronamentos do revestimento da vedação.

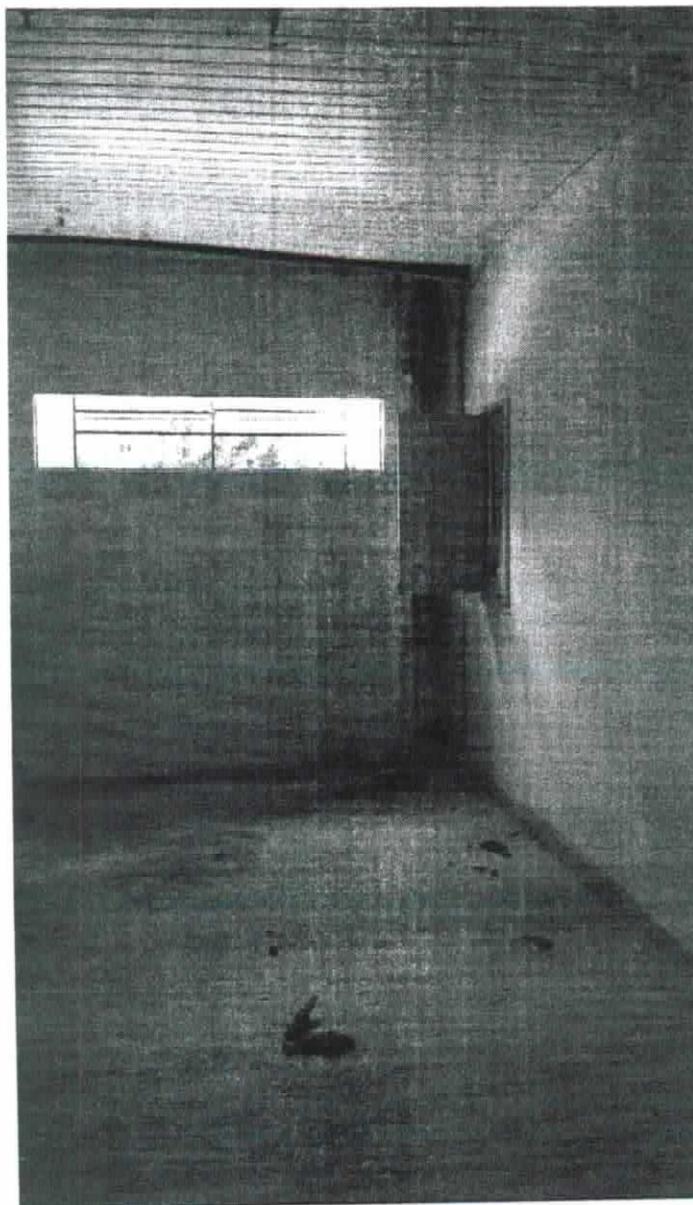
Figura 6: Interior da edificação. Desmoronamento parcial da estrutura de fixação do forro de PVC por meio da infiltração e apodrecimento da estrutura em madeira.

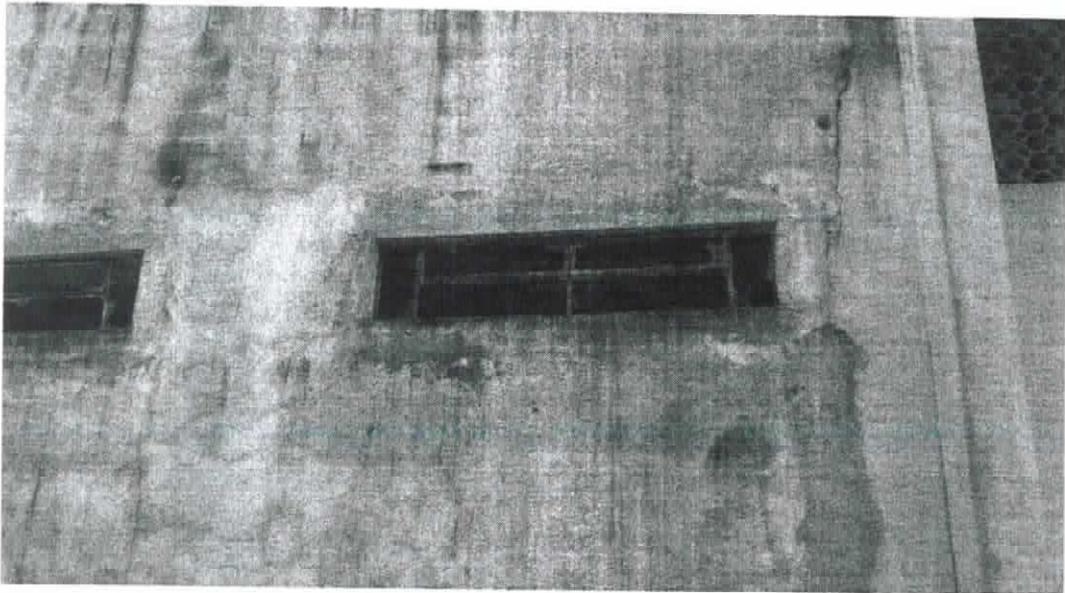
Figura 7: Aberturas dos sanitários. Pilares e vedação comprometidos pela infiltração, fissuras em direções aleatórias e trincas verticais próximo do pilar.
